RAPPORT D'ENQUÊTE MARITIME
M00M0106

ÉCHOUEMENT

DU REMORQUEUR *KETA V*
À LIVERPOOL (NOUVELLE-ÉCOSSE)
LE 3 OCTOBRE 2000

Rapport numéro M00M0106

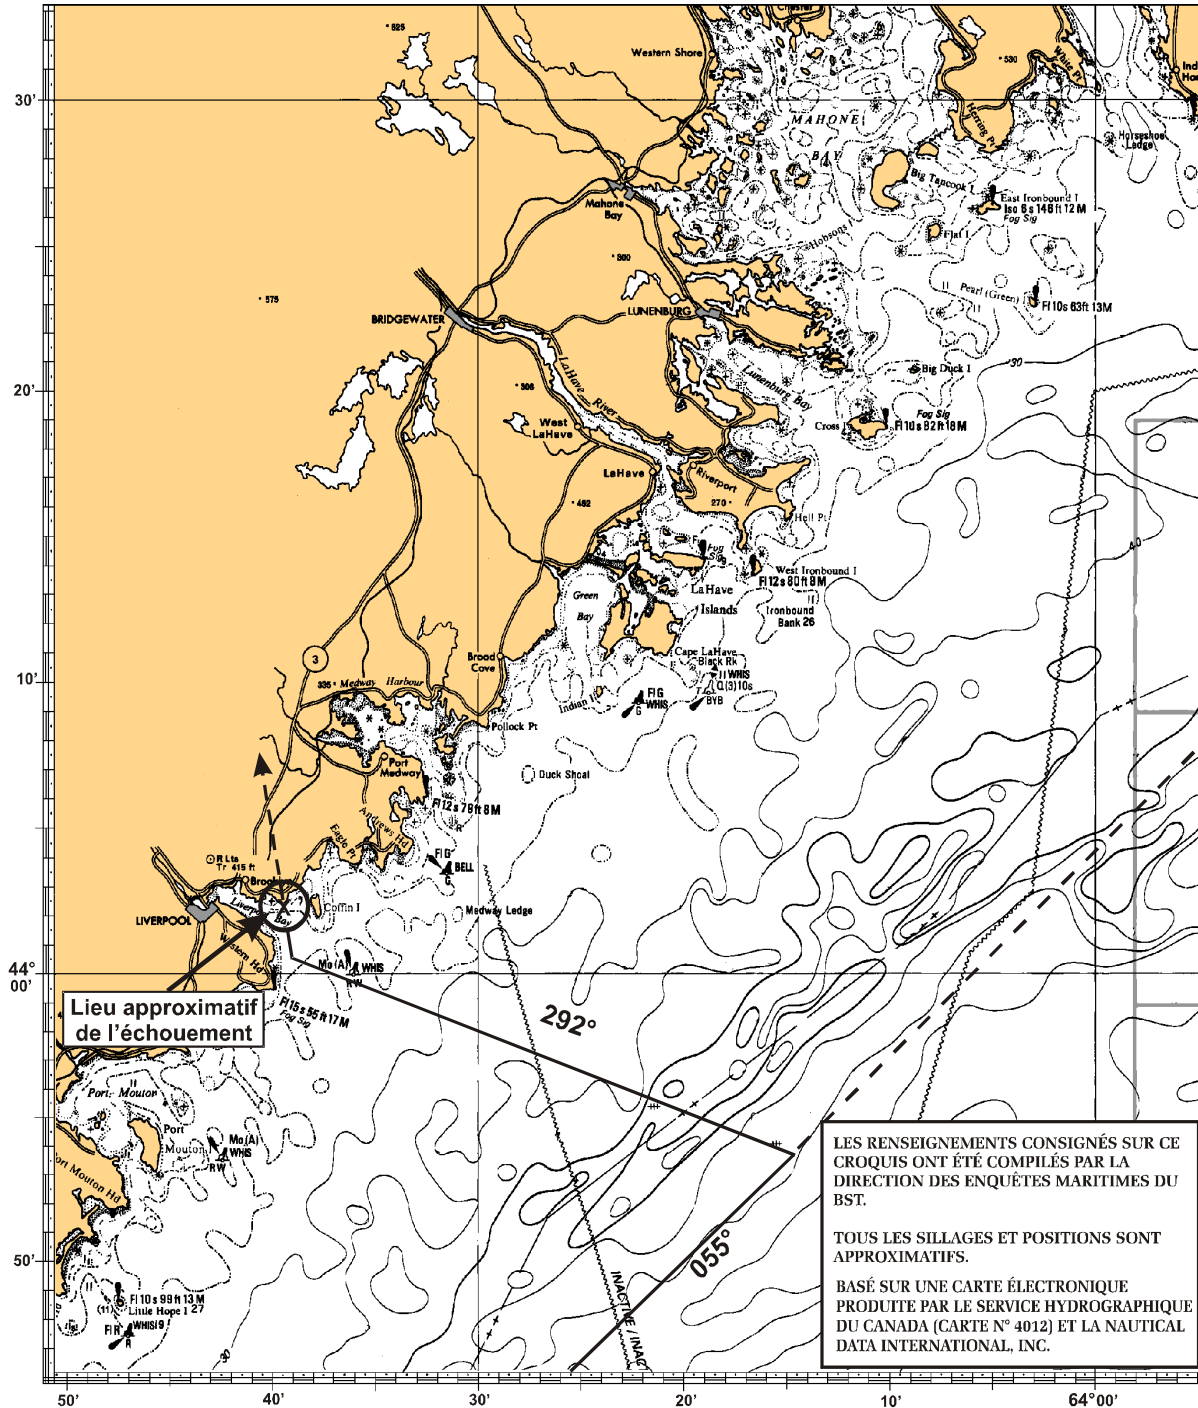
Annexe A – Carte à petite échelle utilisée sur le Keta V

Le 2 octobre 2000, vers 18 heures², le remorqueur *Keta V* appareille de Saint John (Nouveau-Brunswick) en direction de Dalhousie (Nouveau-Brunswick). Le remorqueur a livré une drague et commence le voyage de retour. Le 3 octobre, les conditions météorologiques ne sont pas très favorables. Dans la soirée, le remorqueur se trouve à environ 22 milles marins au sud-est de Liverpool (Nouvelle-Écosse). Au cours d'une conversation téléphonique avec le *Keta V*, un représentant du propriétaire suggère au capitaine de faire escale à Liverpool pour la nuit, afin de permettre à l'équipage de se reposer. Le capitaine acquiesce à la suggestion et change de cap pour venir au 292° (V), en direction de Liverpool. (Voir l'annexe A.)

L'usage d'une carte à petite échelle est prévu uniquement pour la navigation au large des côtes. Ce type de carte présente suffisamment de détails, mais qui permettent seulement de reconnaître les atterrages du port. L'approche d'un port se fait toujours à l'aide d'une carte à grande échelle munie d'un carton intérieur qui fournit un plan détaillé du port, tel que recommandé par le *Règlement sur les cartes marines et les publications nautiques*⁵. Des cartes à grande échelle du port de Liverpool sont publiées, mais comme elles ne se trouvaient pas à bord, elles n'ont pas pu être utilisées. Les règles élémentaires de navigation exigent qu'à défaut d'une carte marine à la plus grande échelle et à jour du secteur, un navire devrait s'abstenir d'entrer dans un port.

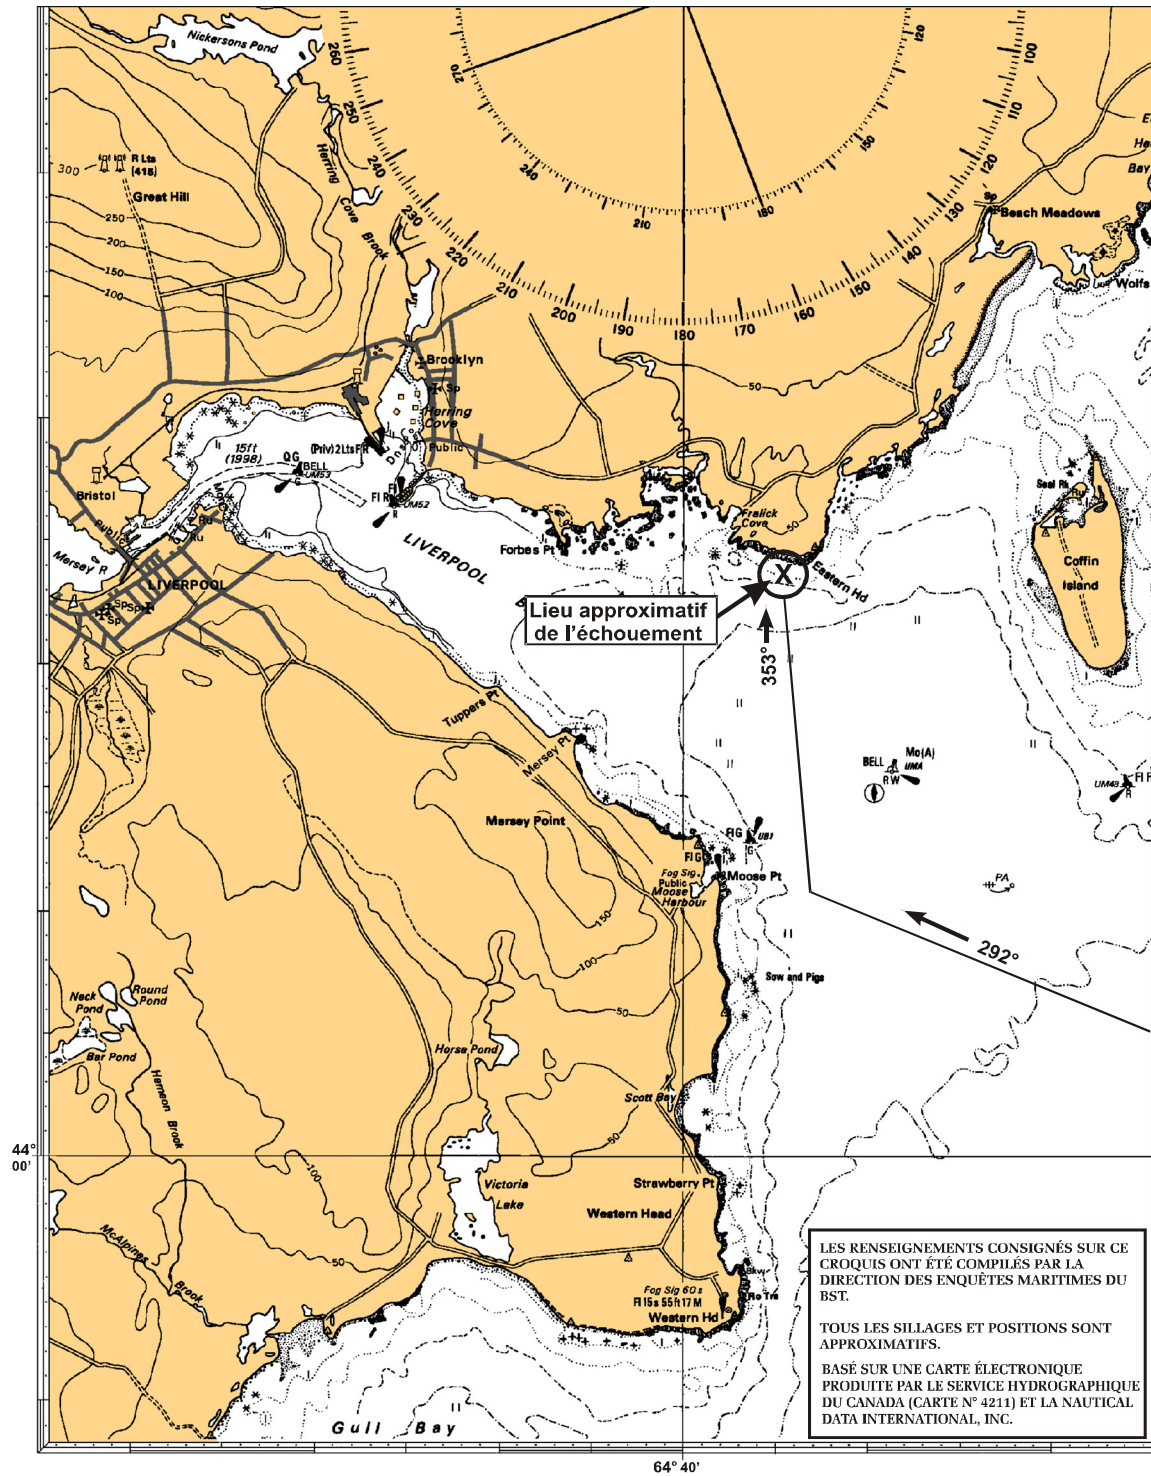
Annexe B – Schéma des lieux de l'accident

Les manoeuvres d'approche consistent à mettre le cap au 292°(V), jusqu'à une position située au sud-est de Moose Point. Les machines sont placés à vitesse réduite. (Voir l'annexe B.) Au moment d'atteindre Moose Point, le capitaine change le cap au 353°(V) en direction d'Eastern Head. Chemin faisant, son objectif premier est la recherche des présumés feux d'alignement de l'entrée du port de Liverpool qui selon lui doivent apparaître sur bâbord. On ne localise pas les feux. Le remorqueur continue sa route sur le même cap et, à 23 h 28, il s'échoue sur le fond rocheux d'Eastern Head.
